Injeções de Consolidação

OBRA EXECUTADA (5) - IMPERMEABILIZAÇÃO DAS JUNTAS DA PAREDE DIAFRAGMA

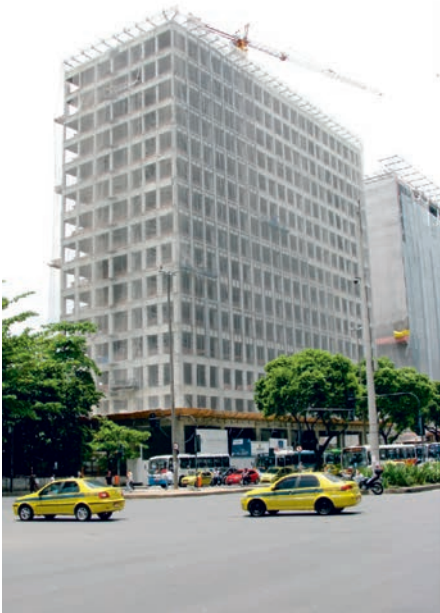
Foto 1 vista geral

Nesta obra executamos serviços de impermeabilização do solo, nas juntas da parede diafragma de um prédio comercial na Avenida Getúlio Vargas, no centro do Rio de Janeiro. No local havia fluxos de águas carreando areia para dentro do subsolo do mesmo prédio. Reparos de concretagem nas juntas das paredes já haviam sido executados, porém não foi o suficiente para conter o fluxo d' água.

Com o método ECORYON de impermeabilização, foi possível conter o fluxo d' água, o qual carregava areia pelas frestas da parede diafragma.

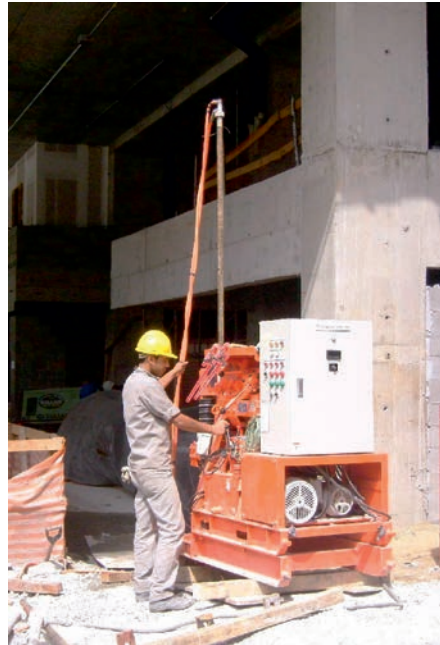
Foto 2 execução

A construção em estágio bastante avançado impossibilitava a utilização de equipamentos de grande porte. Sendo assim, executamos injeções químicas de impermeabilização, que são feitas por equipamentos menores (foto2) e podem posicionar em espaços de até 1,5m (foto 3).

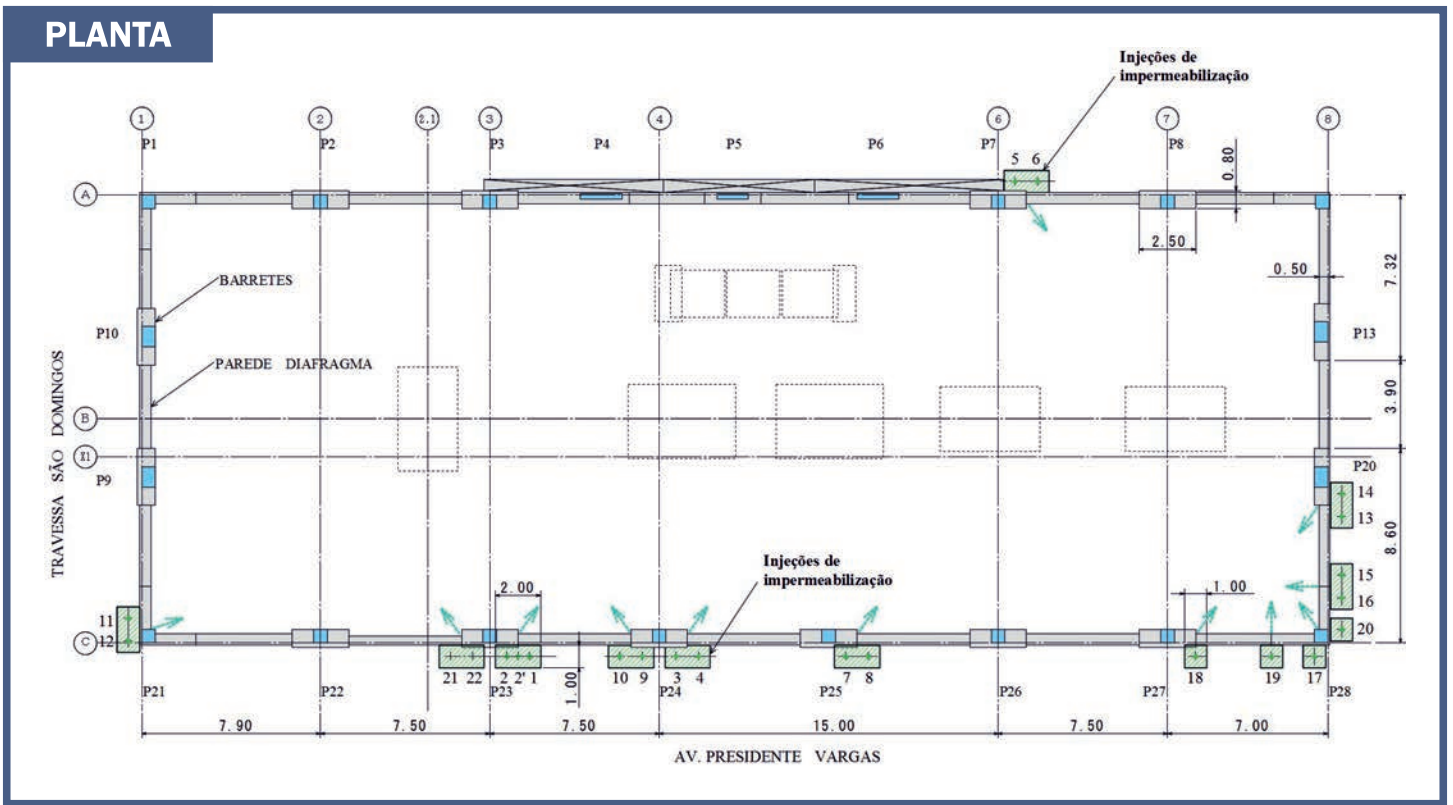
CORTE

Basicamente duas colunas de injeção de ECORYON foram executadas para cada junta de lamelas da parede diafragma. Tomamos o ponto para início das injeções, a -2 m abaixo da cota de escavação, por considerar que nessa profundidade a parede diafragma seja praticamente imóvel. Desta maneira, a parede ficou protegida das infiltrações que poderiam causar subpressão na laje do último subsolo.
