Injeções de Consolidação

OBRA EXECUTADA (5) - IMPERMEABILIZAÇÃO DAS JUNTAS DA PAREDE DIAFRAGMA

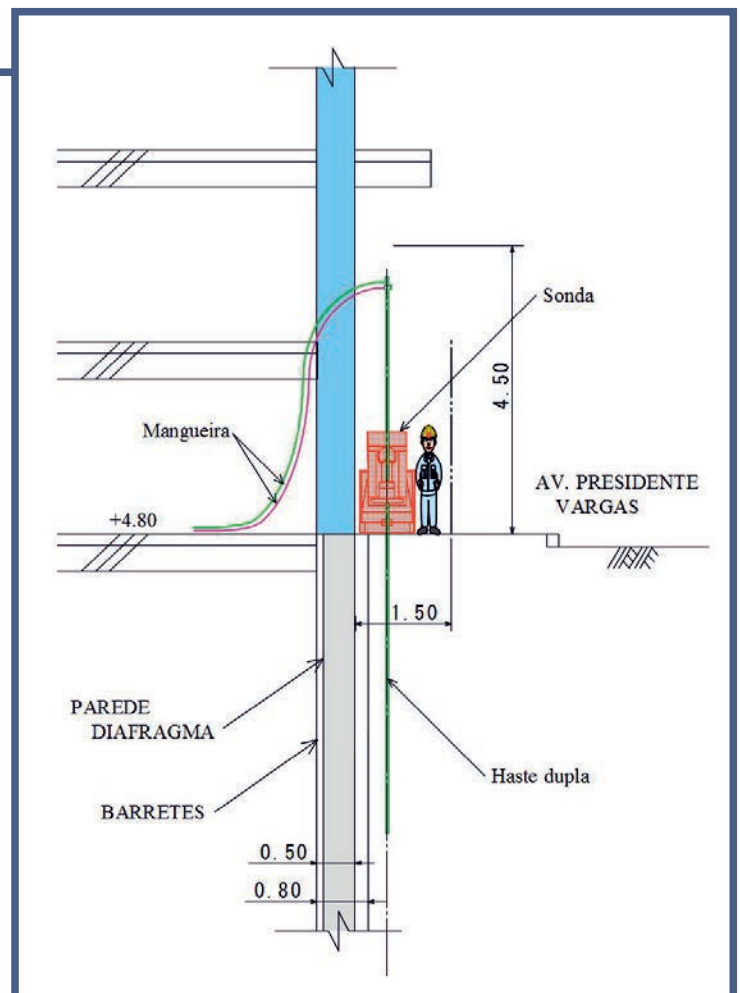
PLANTA

Nesta obra executamos serviços de impermeabilização do solo, nas juntas da parede diafragma de um prédio comercial na Avenida Getúlio Vargas, no centro do Rio de Janeiro. No local havia fluxos de águas carreando areia para dentro do subsolo do mesmo prédio. Reparos de concretagem nas juntas das paredes já haviam sido executados, porém não foi o suficiente para conter o fluxo d' água.

Basicamente duas colunas de injeção de ECORYON foram executadas para cada junta de lamelas da parede diafragma. Tomamos o ponto para início das injeções, a -2 m abaixo da cota de escavação, por considerar que nessa profundidade a parede diafragma seja praticamente imóvel. Desta maneira, a parede ficou protegida das infiltrações que poderiam causar subpressão na laje do último subsolo.
